倉敷1鋼受銑ピットフード改善

2024年5月30日

倉敷 開発・設計室

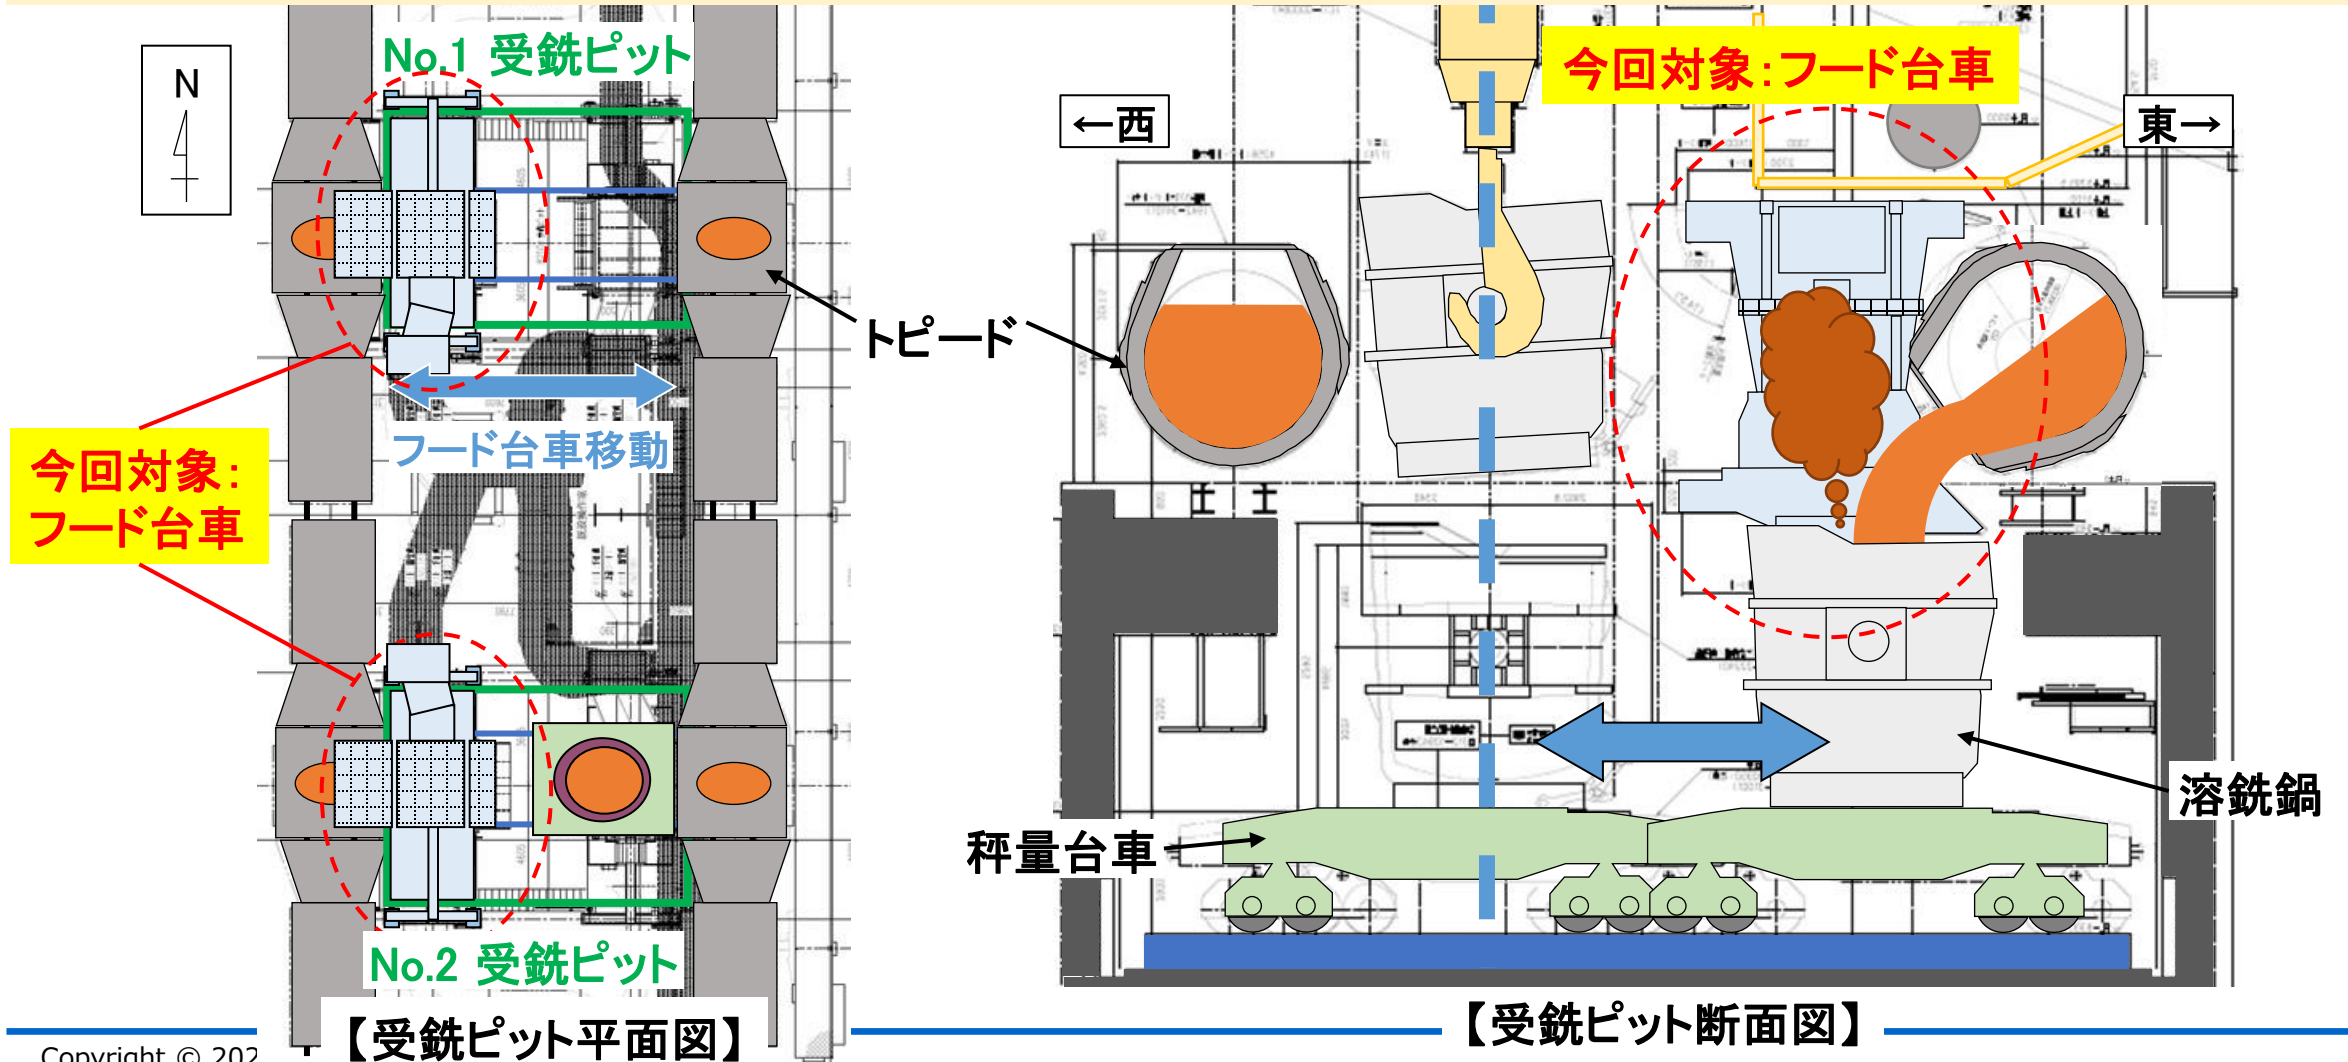
設備概要①

受鉄フード台車は、トピードからの溶鉄払出時の発塵を抑制するための集塵設備である。
ピット上を東西に移動することで両側からの溶鉄払出を効率的に行う。

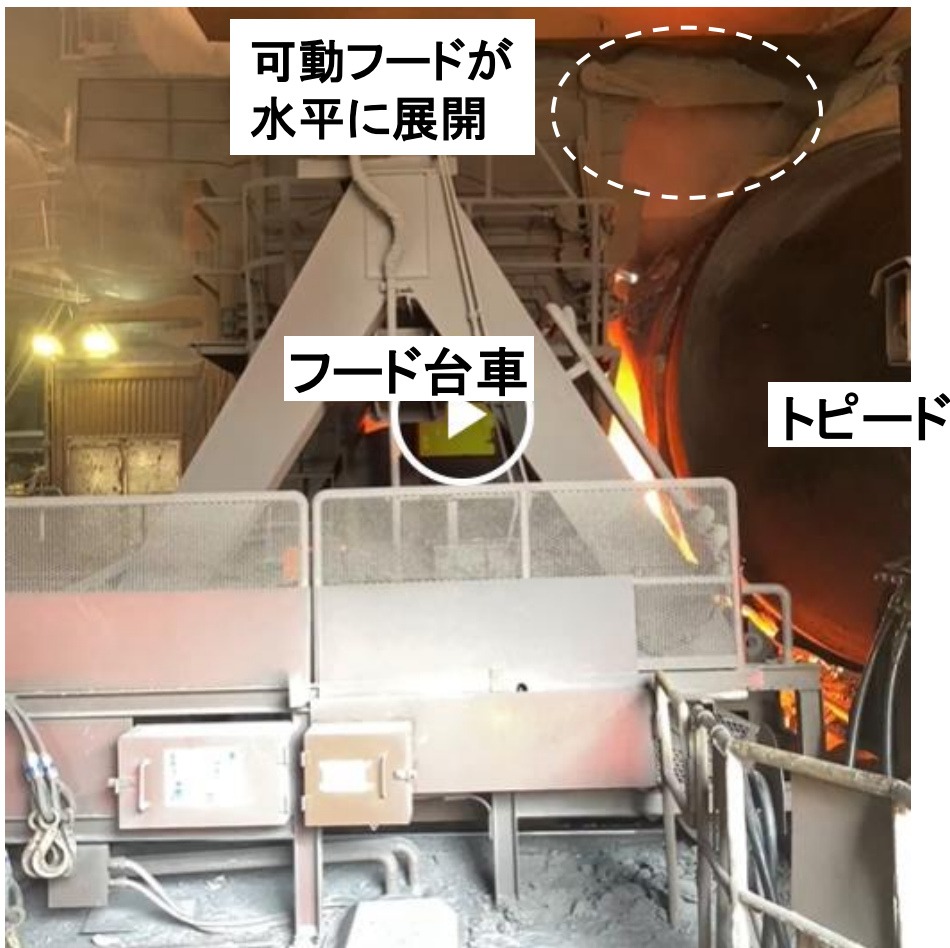
【溶銑払出時の様子(南から)】

払出中、トピード側の可動フードは水平に展開しており、トピードとの隙間が大きいいため、粉塵が漏れやすくなっている。

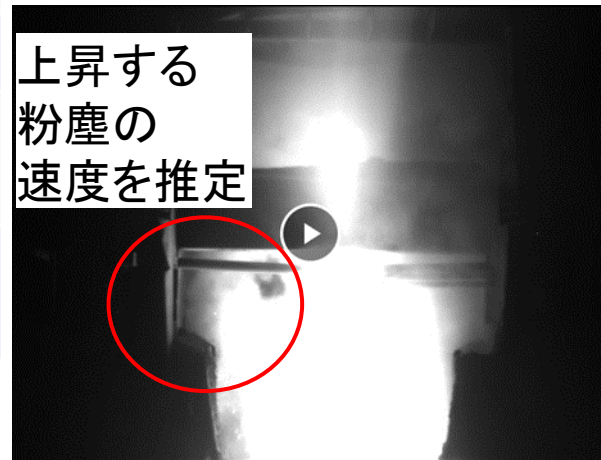
高速度カメラ

上昇する粉塵の速度を推定

発塵の再生動画(コマ送り)

解析条件は、高速度カメラや風速計を用いて実現象を測定することで、設定した。

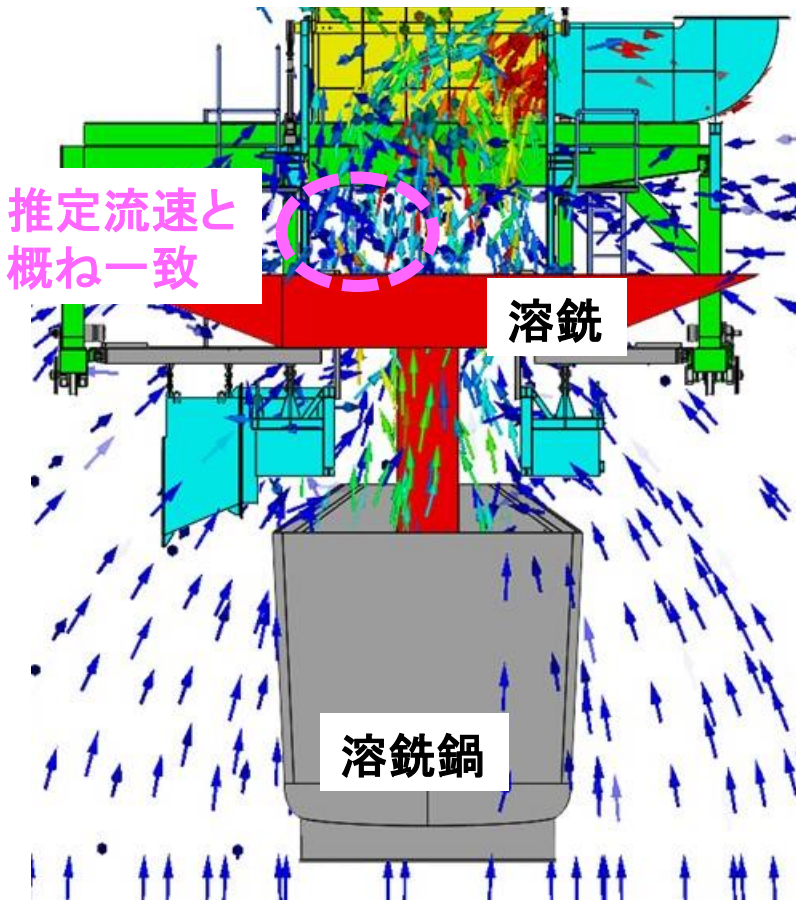
【解析結果】

既設フード台車のモデルを作製し、解析を行ったところ、現物と同様の事象が見られた。
この時の集塵率は70%であった。

集塵率: 70%

※集塵率:
溶銑表面から粉塵を模擬した
100個の粒子を飛ばし、
集塵できた割合を示す。

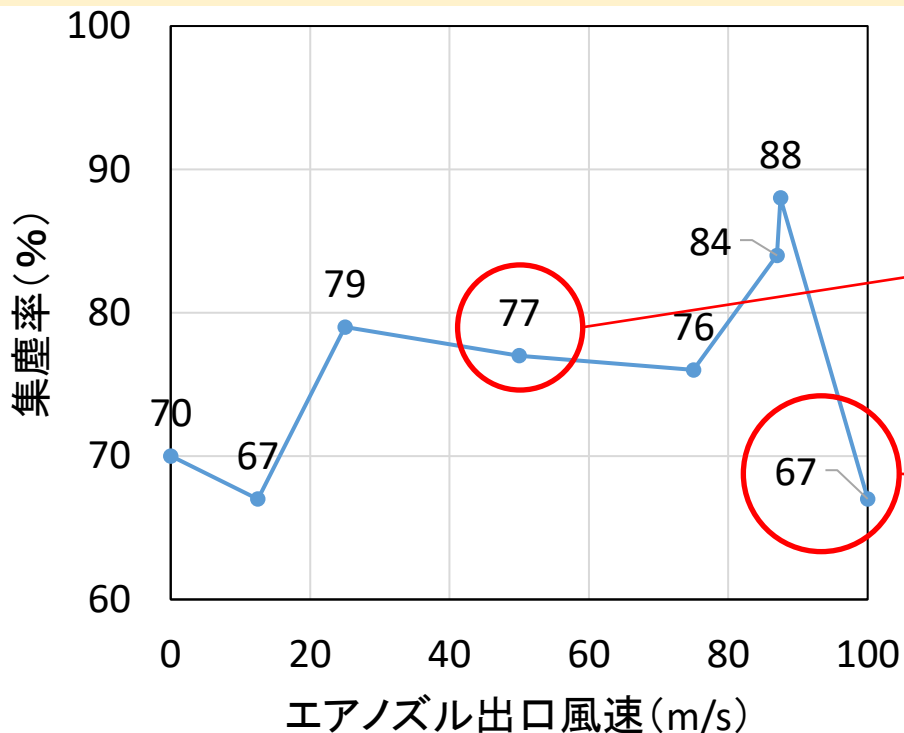
エアノズル出口流速 50m/sの時の解析結果

流速87m/s未満では、発塵を押し切れず、87.5m/s超では反対側から発塵漏れすることがわかった。エアカーテン実装のためには大流量の圧縮機が必要となり、取合いやコスト考慮して不採用となった。

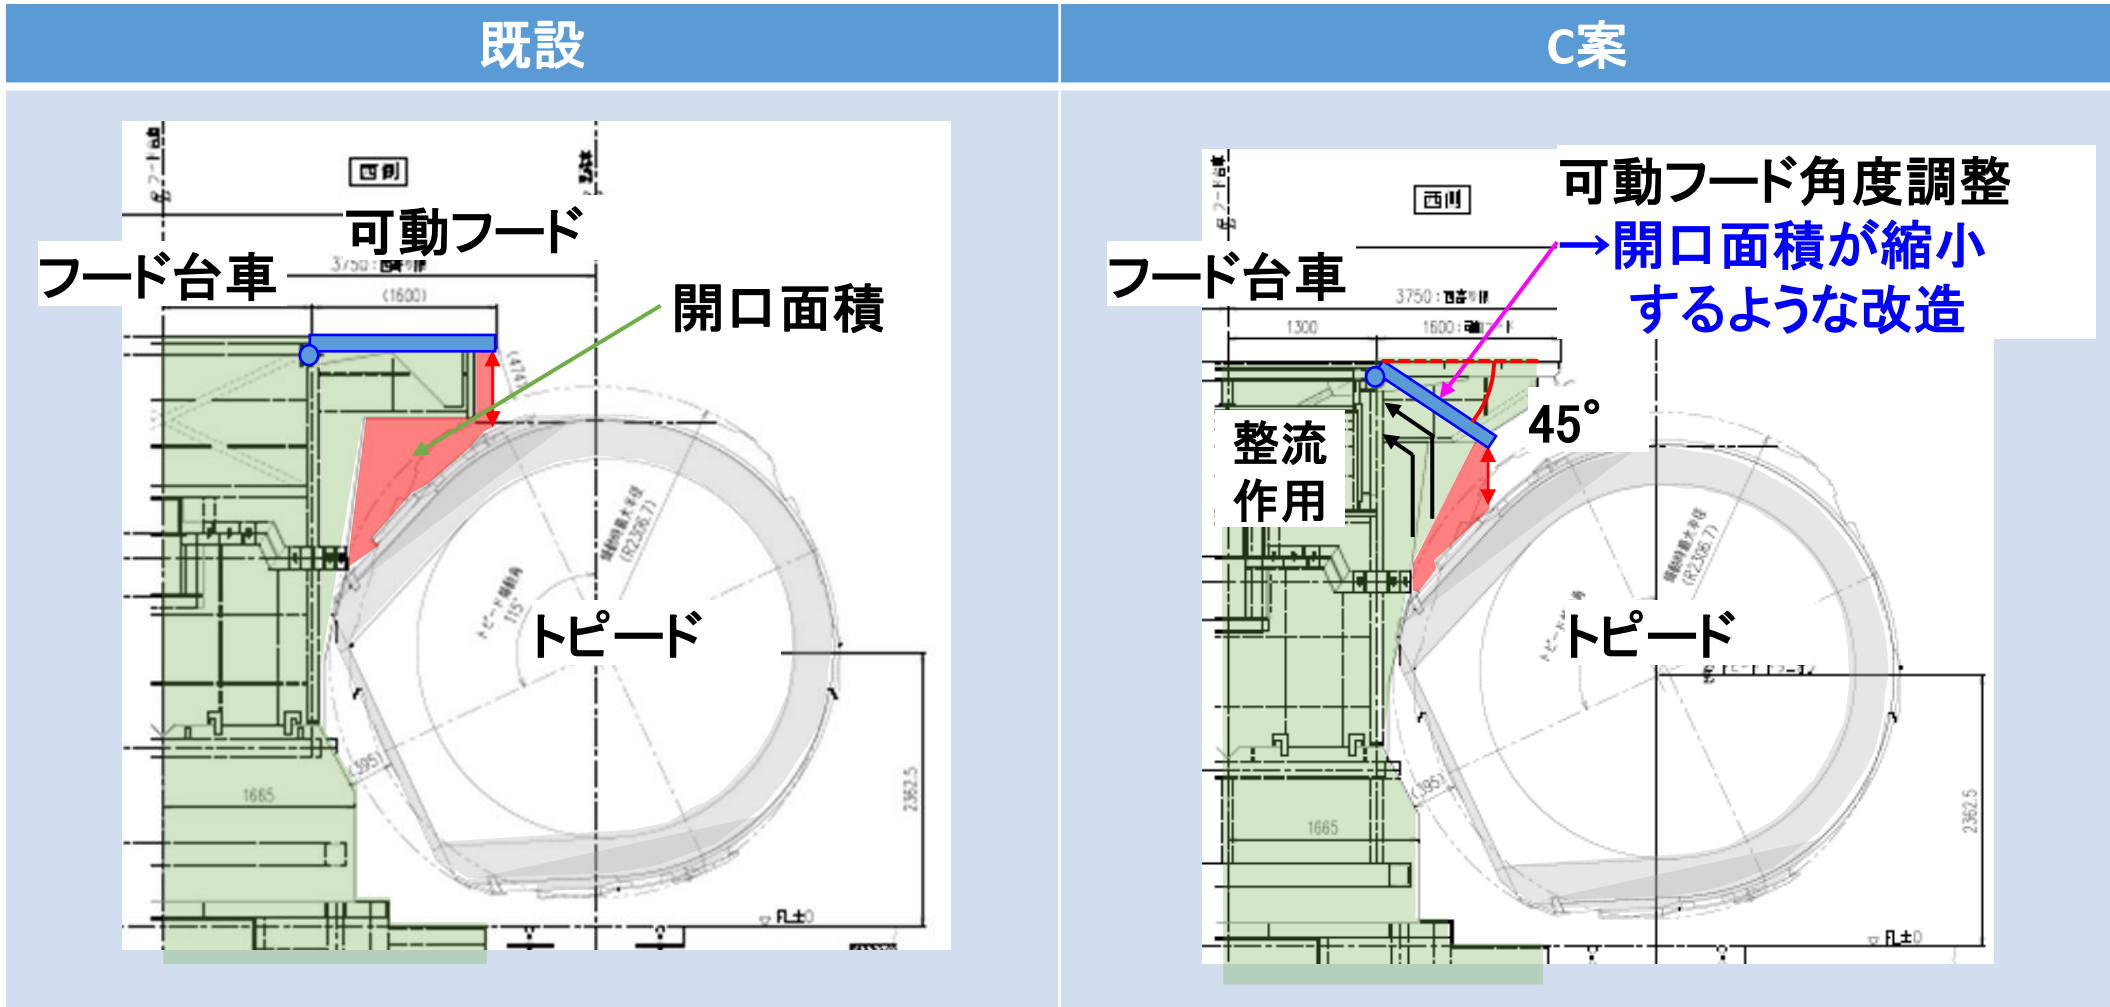
C案：可動フードを半分閉じる

トピード側の可動フードを全開(0°)→半閉(45°)とすることで、粉塵の漏れを物理的にブロックする。

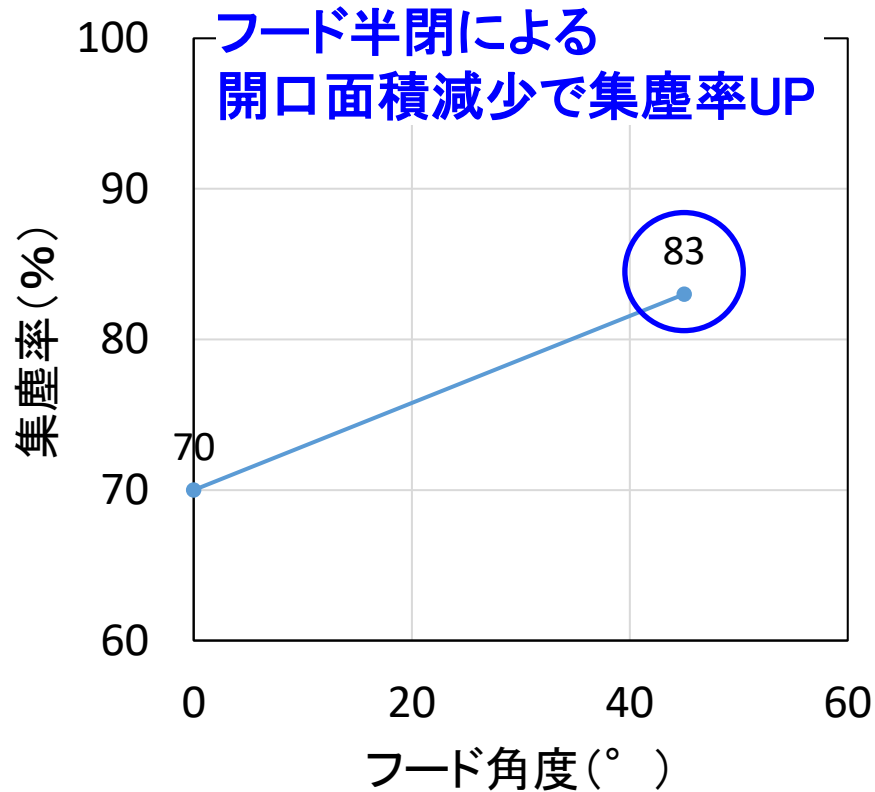
可動フード半閉による干渉リスク

フード半閉(45°)により集塵率は13%上昇したが、トピードとの距離が縮まり干渉リスクが高くなるため不採用となった。

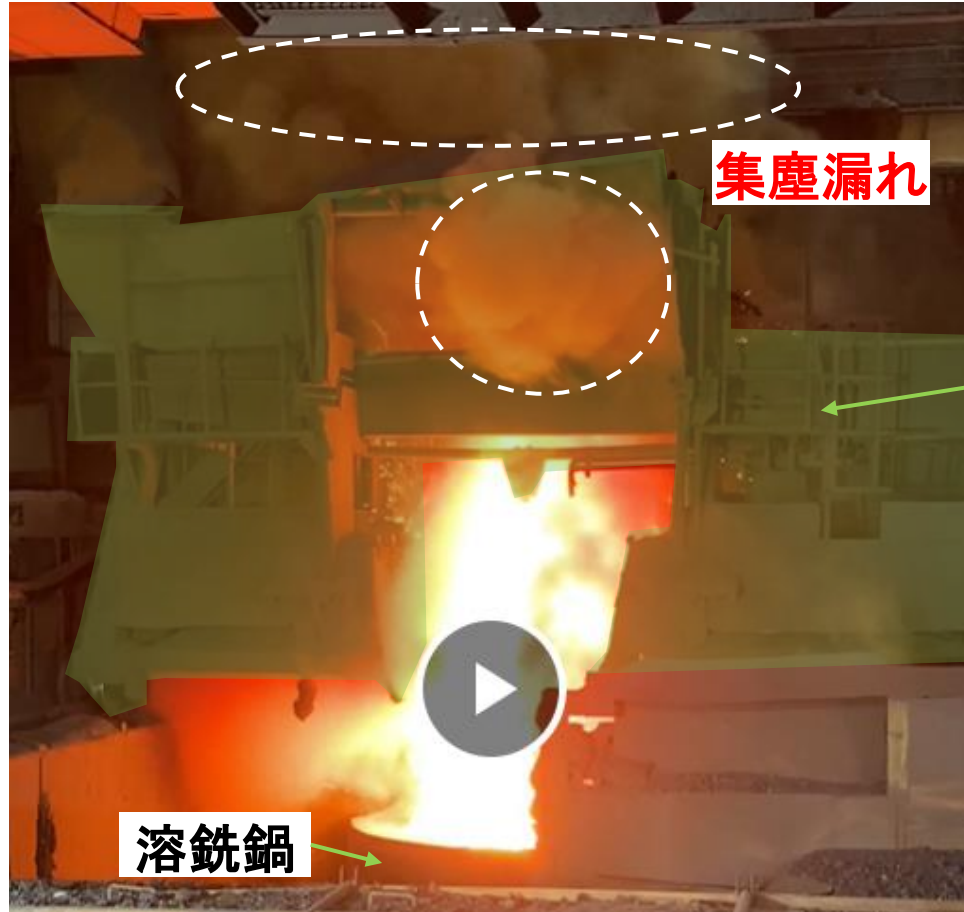
【溶銑払出時の様子(東から)】

現物の調査を行ったところ、集塵漏れの大部分はトピードと台車の隙間から発生していることがわかった。

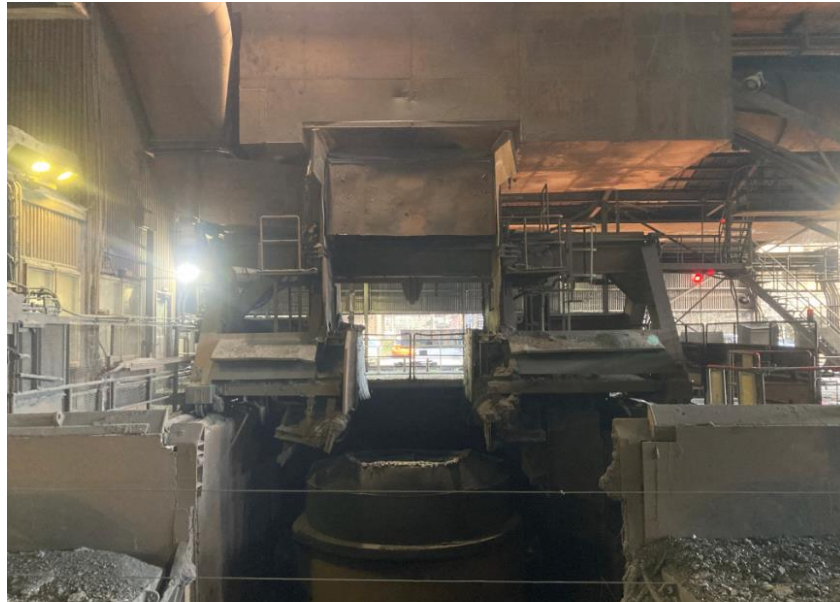
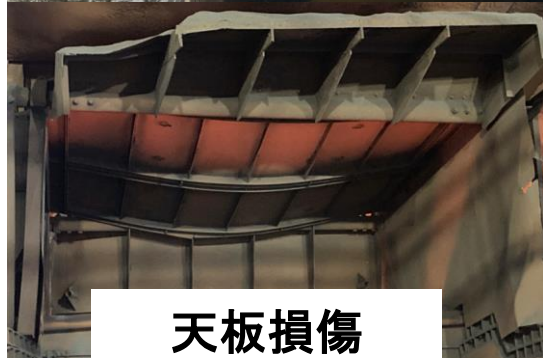
天板損傷
(落ちかけ)

- ・風量、肉厚、ダクト穴あき、インペラ損傷、シリンダ故障、フード切断、モーター単機走行
